פרויקט להפחתת רמות הפליטה וחשיפת העובדים לעופרת במפעל 'שנפי'

מאת רינה קנוביץ

הכותבת היא סגנית מנהל אגף גיהות ובדיקות סביבתיות במוסד לבטיחות ולגיהות

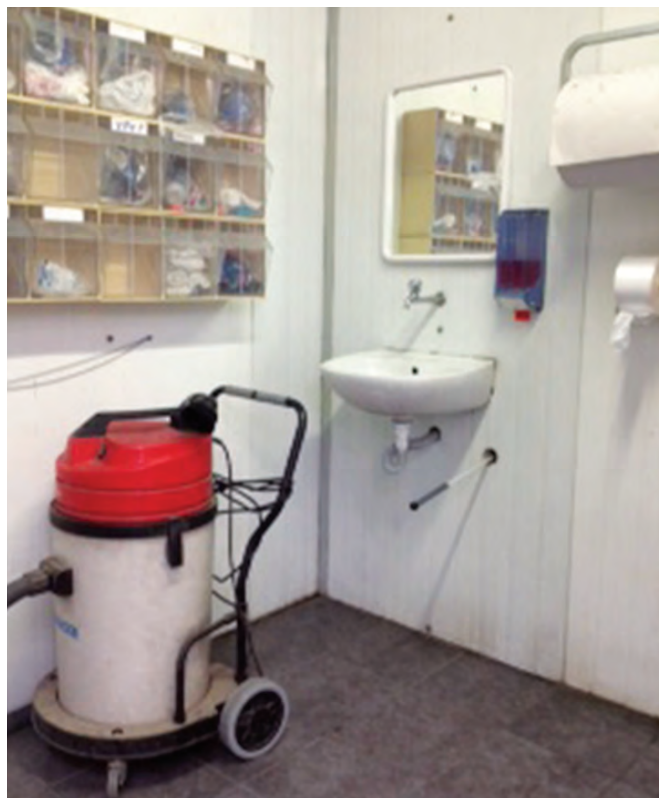
תמונה 1: חדר רחצה סמוך למחלקה כולל שואב אבק לניקוי בגדי העבודה, כיום בהפעלת ברוך ותאים לאחסון מסיכות מגן

- **חדרי רחצה** - בסמוך לקווי הייצור הוקמו שני חדרי רחצה חדשים. בכל חדר כיוורים המופעלים בעזרת הברך למניעת זיהום חוזר של הידיים. הוכנסו שואבי אבק לשאיבת האבק מבגדי העבודה והוכנו תאים אישיים לאחסון המסיכות להגנת הנשימה (ראו תמונה 1).

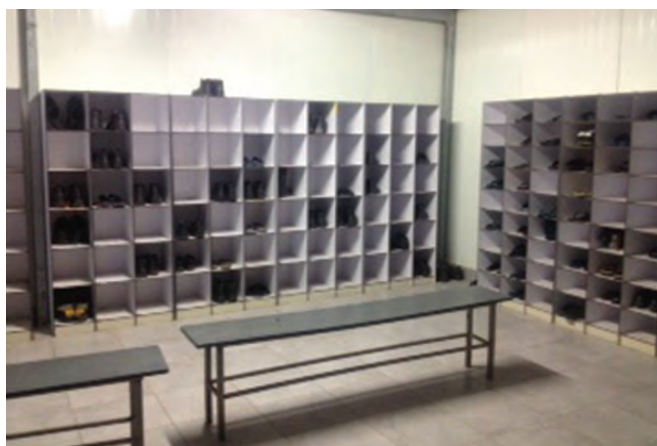
תמונה 2: חדר הלבשה במלתחות חדשות בהן קיימת הפרדה מוחלטת בין האזור הנקי למזוהם

- **ניקוי יסודי** - בוצע ניקוי יסודי בכל המפעל, קירות נוקו ונצבעו מחדש, חלקם אף צופו בפחים על מנת להקל על הניקוי. רצפות עברו ציפוי בחומר שניתן לניקוי.
- **מלתחות** - הוקמו מלתחות חדשות בהן קיימת הפרדה מוחלטת בין האזור הנקי למזהם. סופקו לעובדים מגבות אישיות אותן מחליפים העובדים בכל יום. מחוץ למלתחות הוקמו תאים לאחסון חפצים אישיים כדי למנוע את הצורך להיכנס למלתחות במהלך המשמרת כאשר הם לבושים בבגדי עבודה (ראו תמונה 2).

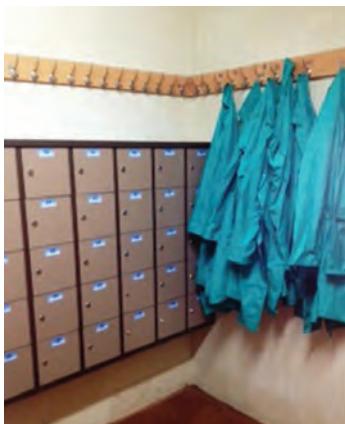
תמונה 3: בסמוך לחדר האוכל - חלוקים נקיים ותאים לאחסון חפצים אישיים

- **בגדי עבודה** - נרכשו חלוקים חדשים אותם לובשים העובדים בכניסה לחדר האוכל לאחר ששאבו את האבק מבגדי העבודה (ראו תמונה 3).
- **ניקיונות שוטפים לקווי הייצור** - נרכשו שואבי אבק נוספים והושם דגש על איסור ניקוי בלחץ אוויר. נרכשו מכונות נוספות לניקוי הרצפות בשיטה רטובה ומספר פעמים במהלך יום העבודה מתבצע ניקוי של הרצפות באמצעות מכונות אלה.
